INFORME DE AVALUACIÓN

PERITO AVALUADOR ING. DANIEL LIRD

14/10/2022

TOMAS FOTOGRÁFICAS – CARACTERIZACIÓN DEL BARRIO

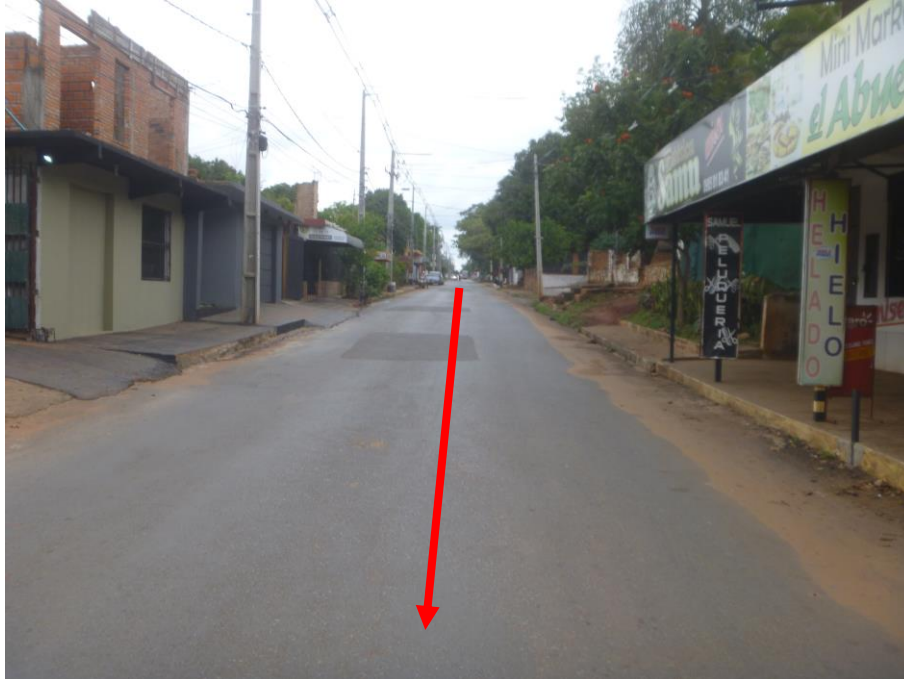
Foto N° 1: Vista General del barrio sobre la calle **Brasil**, hacia la calle **Andrés Salomón** (se observan el pavimento asfaltado con ligera pendiente en dirección sur-norte hacia la calle **Prof. Rosa Masi**, el tipo de edificación existente y el grado de consolidación del barrio)

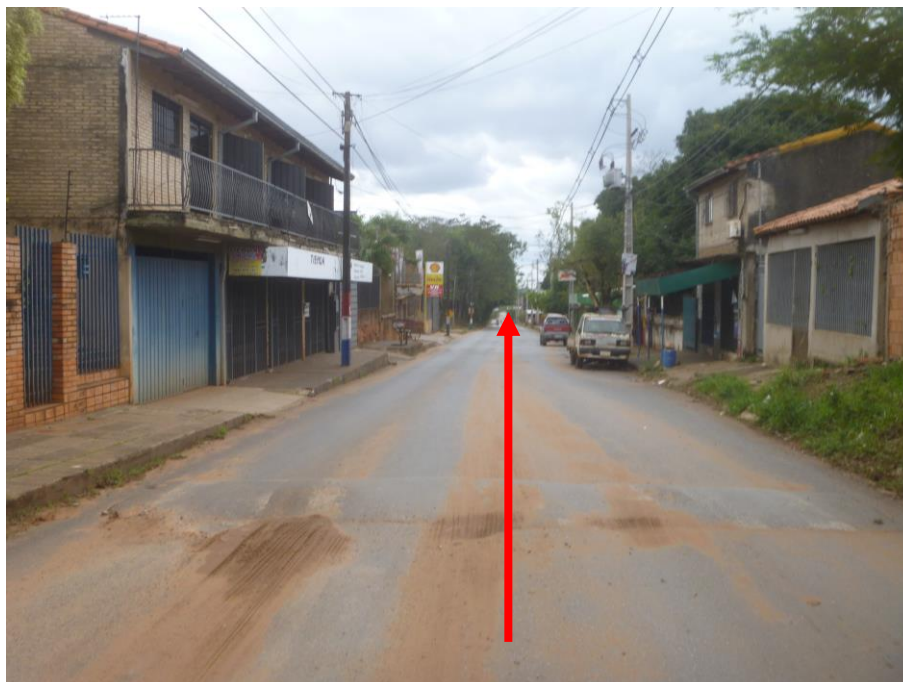
Foto N° 2: Vista General del barrio sobre la calle **Brasil**, hacia la calle **Prof. Rosa Ventre** (se observan el pavimento asfaltado con ligera pendiente en dirección sur-norte hacia la calle **Prof. Rosa Ventre**, el tipo de edificación existente y el grado de consolidación del barrio)

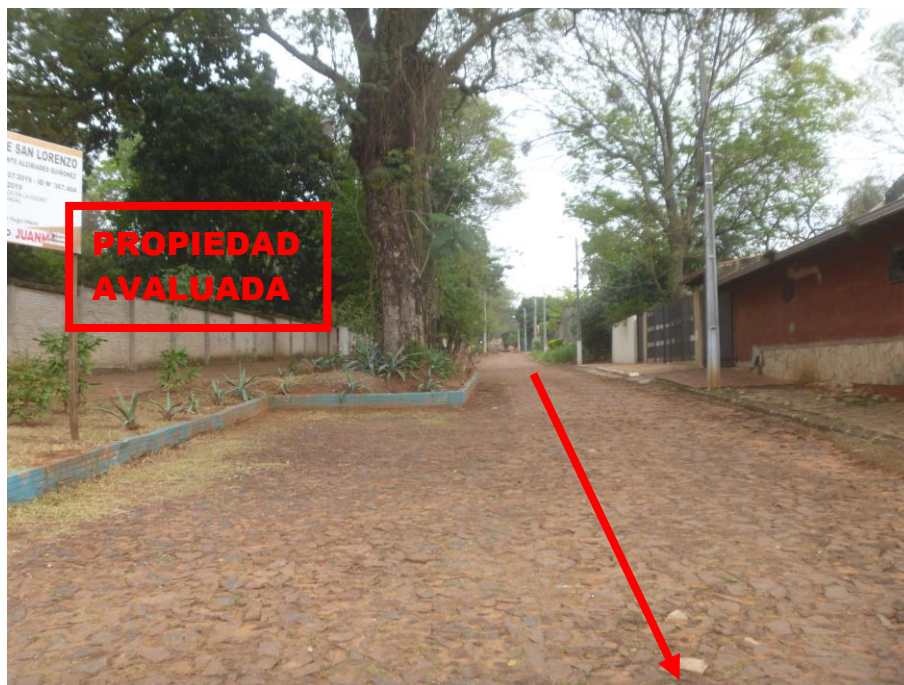
Foto N° 3: Vista General del barrio sobre la calle **Prof. Rosa Masi**, hacia la calle **Rep. Argentina** (se observan el frente norte de la Propiedad Avaluada, el pavimento empedrado con ligera pendiente en dirección oeste-este hacia la calle **Brasil**, el tipo de edificación existente y el grado de consolidación del barrio)

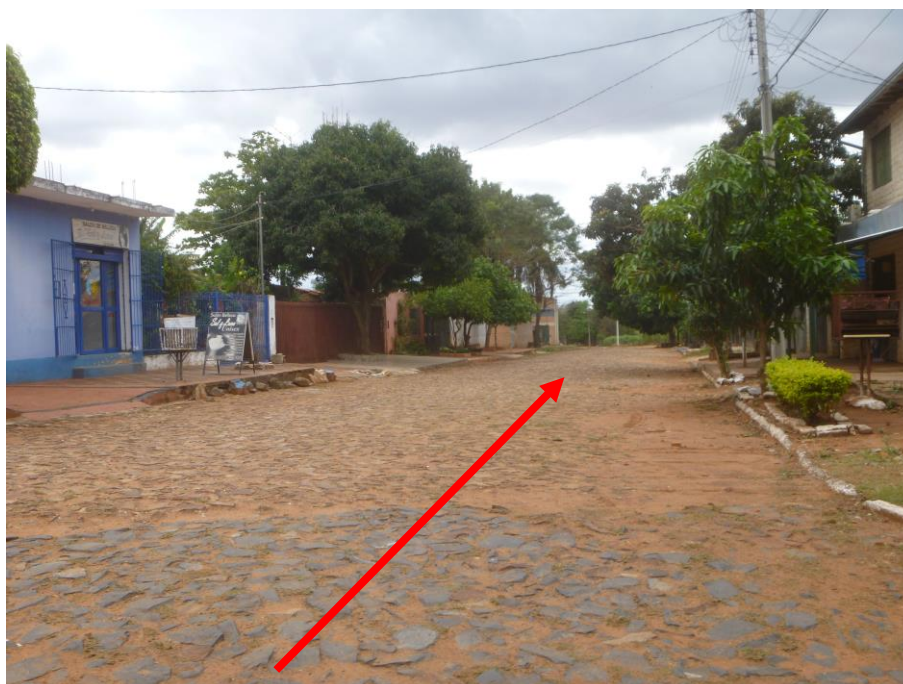
Foto N° 4: Vista General del barrio sobre la calle **Rep. Argentina**, hacia la calle **Prof. Rosa Ventre**, en el frente norte de la propiedad avaluada (se observan el pavimento empedrado con ligera pendiente en dirección sur-norte hacia la calle **Prof. Rosa Ventre**, el tipo de edificación existente y el grado de consolidación del barrio)

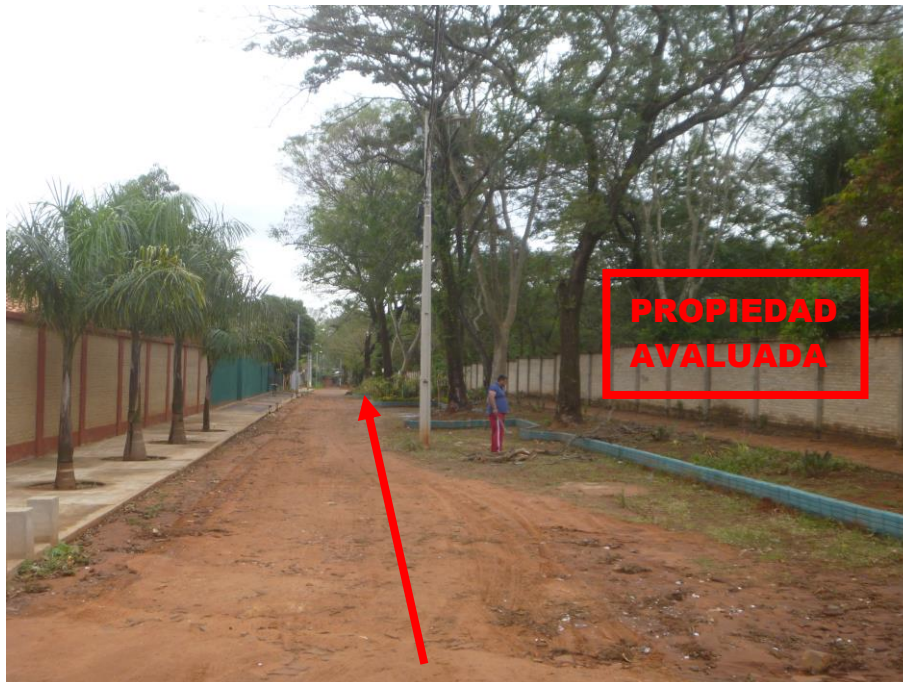
Foto N° 5: Vista General del barrio sobre la calle **Prof. Rosa Masi**, hacia la calle **Rep. Argentina** (se observan el frente norte de la Propiedad Avaluada, el pavimento empedrado con ligera pendiente en dirección oeste-este hacia la calle **Brasil**, el tipo de edificación existente y el grado de consolidación del barrio)

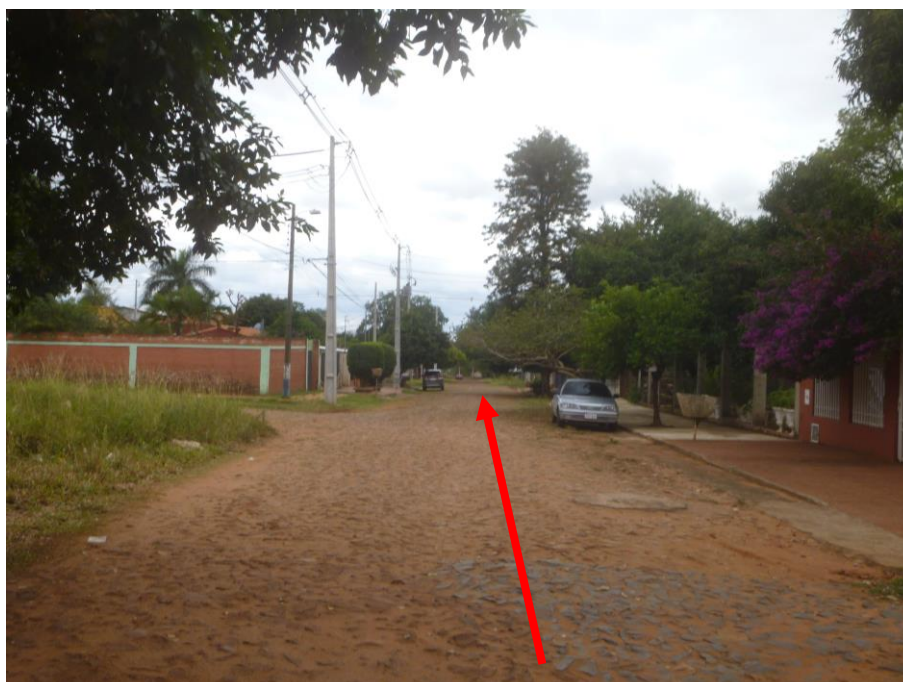
Foto N° 6: Vista General del barrio sobre la calle **José Cataldi**, hacia la calle **Prof. Rosa Ventre** (se observan el pavimento empedrado con ligera pendiente en dirección sur-norte hacia la calle **Prof. Rosa Ventre**, el tipo de edificación existente y el grado de consolidación del barrio)

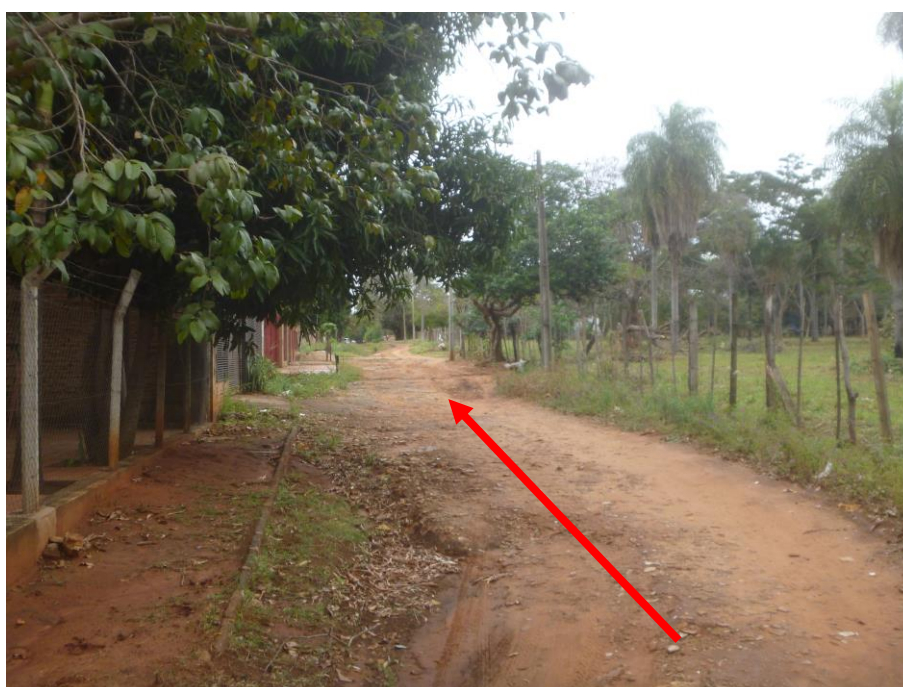
Foto N° 8: Vista General del barrio sobre la calle **José Cataldi**, hacia la calle **Elba Vda. de Ríos** (se observan el pavimento terraplenado con ligera pendiente en dirección norte-sur hacia la calle **Elba Vda. de Ríos**, el tipo de edificación existente y el grado de consolidación del barrio)

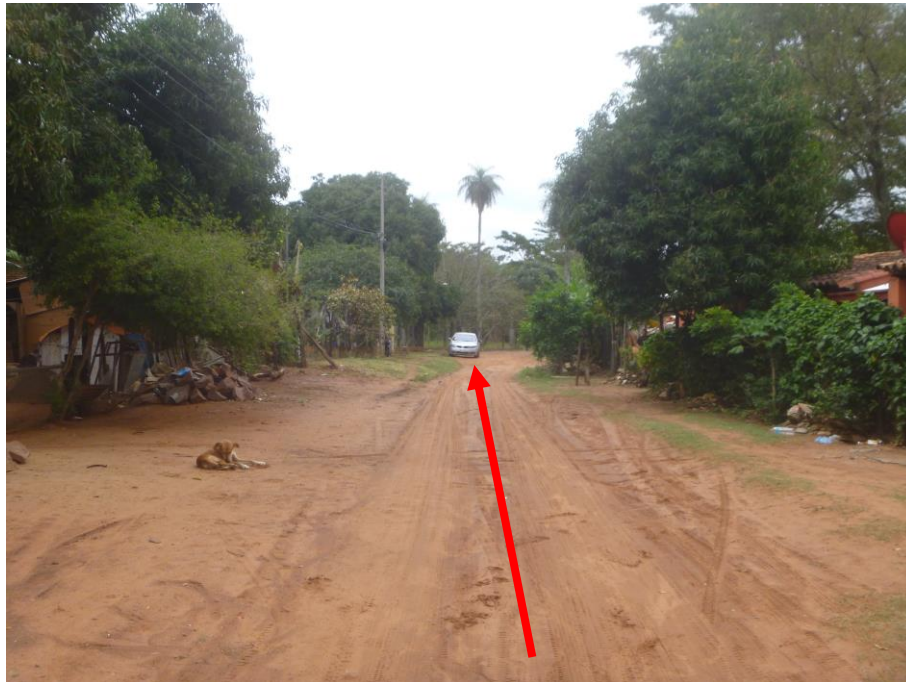
Foto N° 9: Vista General del barrio sobre la calle **Andrés Salomón**, hacia la calle **Ambrosio Barrios** (se observan el pavimento terraplenado con ligera pendiente en dirección oeste-este hacia la calle **Brasil**, el tipo de edificación existente y el grado de consolidación del barrio)

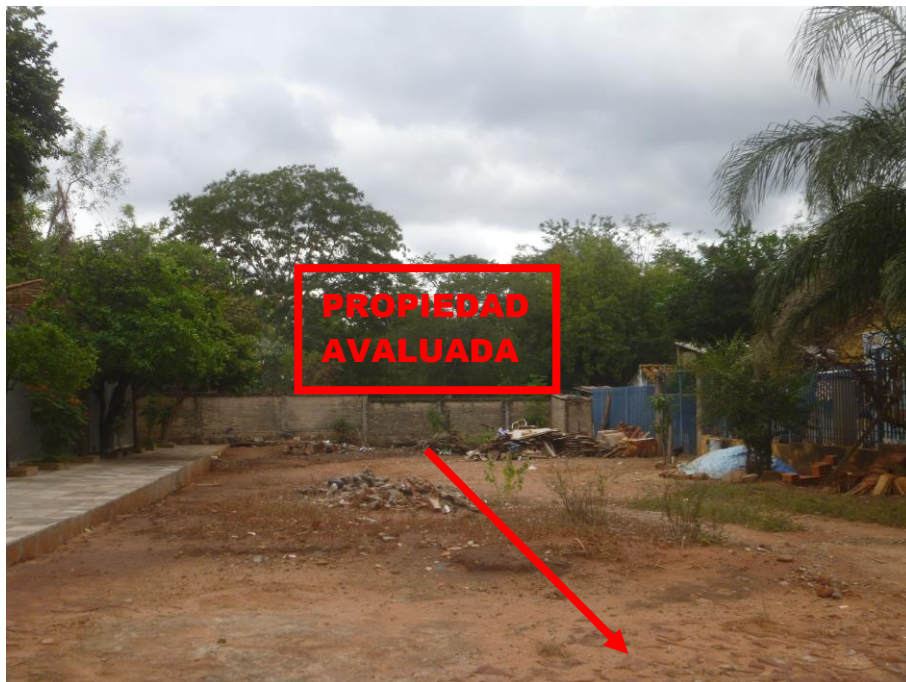
Foto N° 10: Vista General del barrio sobre la calle **Ambrosio Barrios**, en el frente sur de la propiedad evaluada (se observan la Propiedad Avaluada, el pavimento empedrado con ligera pendiente en dirección norte-sur hacia la calle **Andrés Salomón** y el grado de consolidación del barrio)

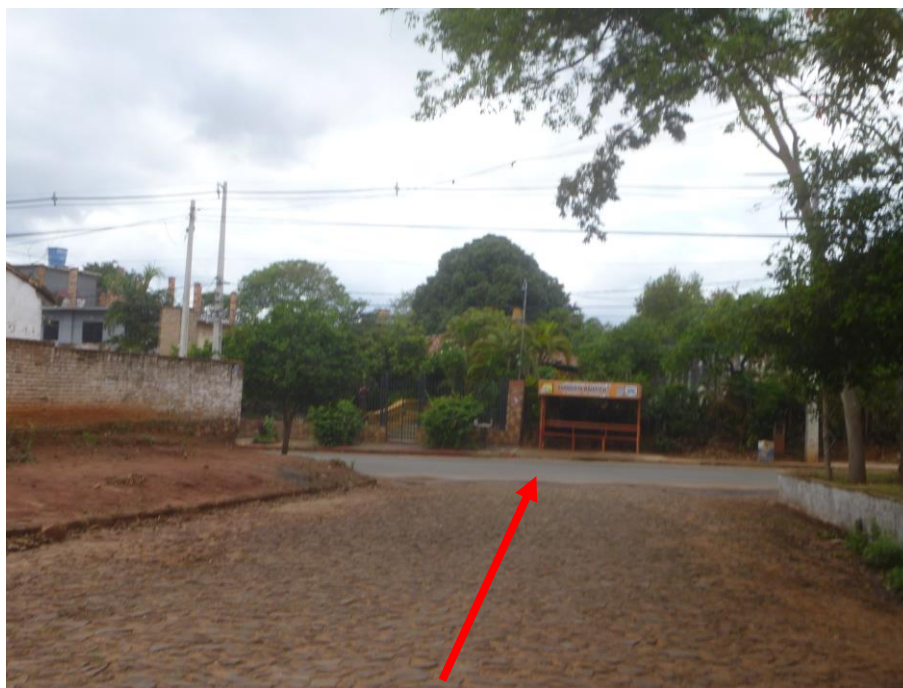
Foto N° 15: Vista General del barrio sobre la calle **Prof. Rosa Ventre** en su intersección con la calle **Brasil**, en las proximidades de la propiedad avaluada (se observan el pavimento empedrado y asfaltado, el tipo de edificación existente y el grado de consolidación del barrio)

PAVIMENTO TIPO: Asfaltado, hormigonado, empedrado y terraplén (ver Fotos 1 al 28).

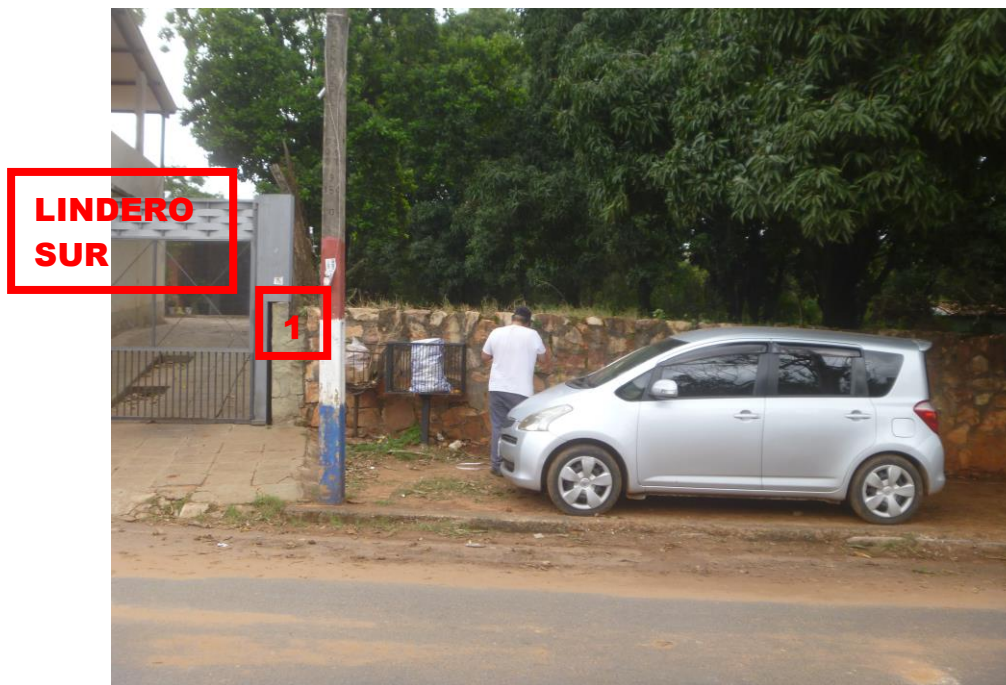
Foto N° 21: Vista General del frente este de la propiedad sobre la calle **Brasil**, hacia el lindero sur (se observan el **vértice 1**, la propiedad lindera edificada, el muro de piedra, el nivel del terreno sobre-elevado $\approx 1,50$ m con respecto al nivel del pavimento asfaltado y la vereda)

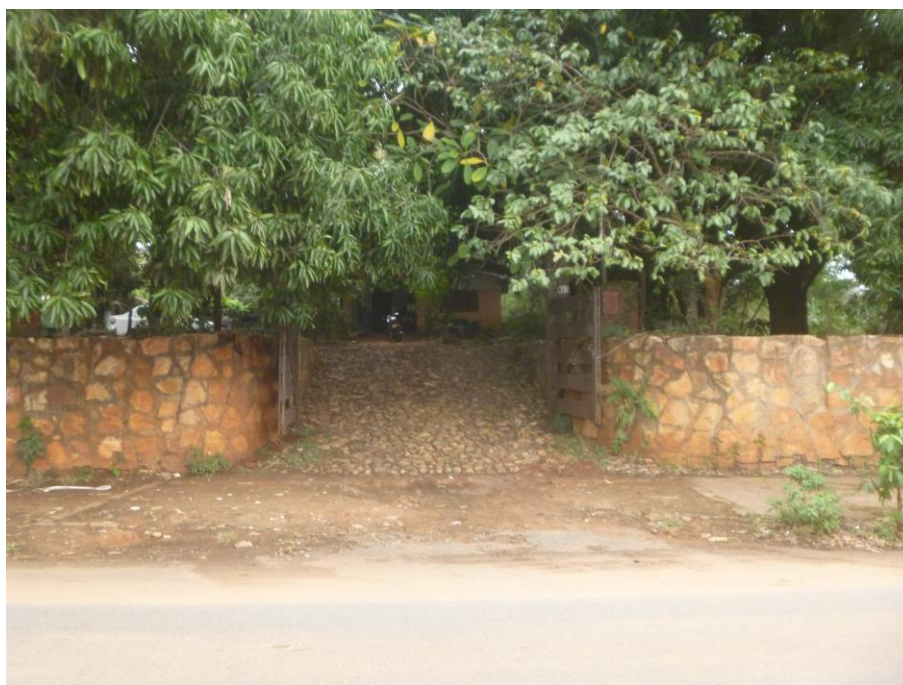
INSTALACIÓN ELÉCTRICA: Si (ANDE); monofásica (ver Foto 22).....

Foto N° 22: Vista General del frente este de la propiedad sobre la calle **Brasil** (se observan el portón de acceso vehicular y peatonal, el nicho del medidor monofásico de la **ANDE**, el muro de piedra, el nivel del terreno sobre-elevado $\approx 1,50$ m con respecto al nivel del pavimento asfaltado y la vereda)

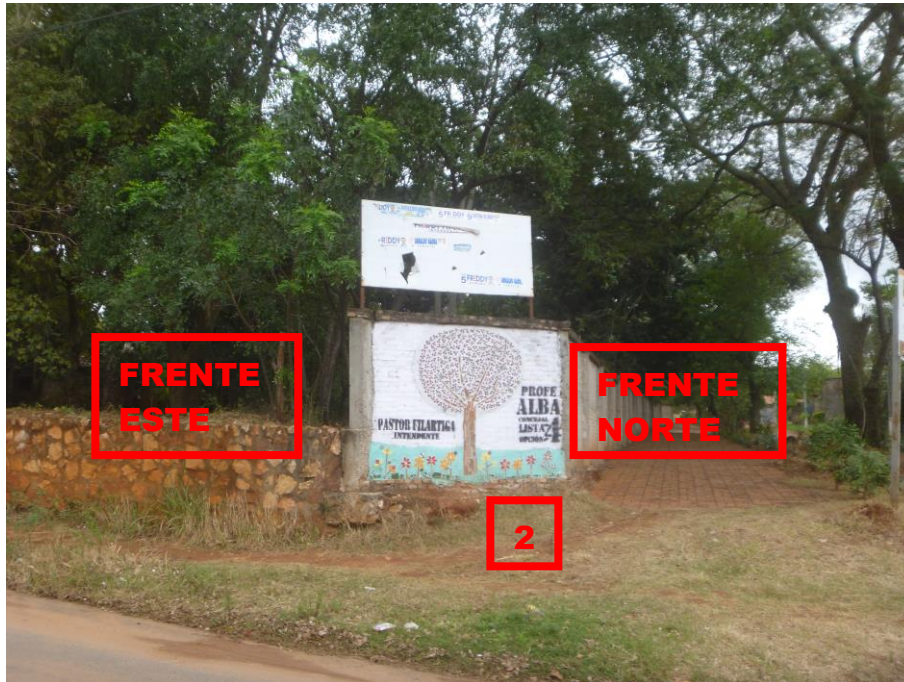
Foto N° 23: Vista General de la propiedad desde la esquina de las calles **Brasil** y **Prof. Rosa Masi** (se observan el **vértice 2**, el muro de piedra sobre la calle **Brasil**, la muralla de ladrillos comunes con pilares de hormigón armado sobre la calle **Prof. Rosa Masi**, el nivel del terreno sobre-elevado $\approx 1,50$ m con respecto al nivel del pavimento asfaltado, la ochava y la vereda)

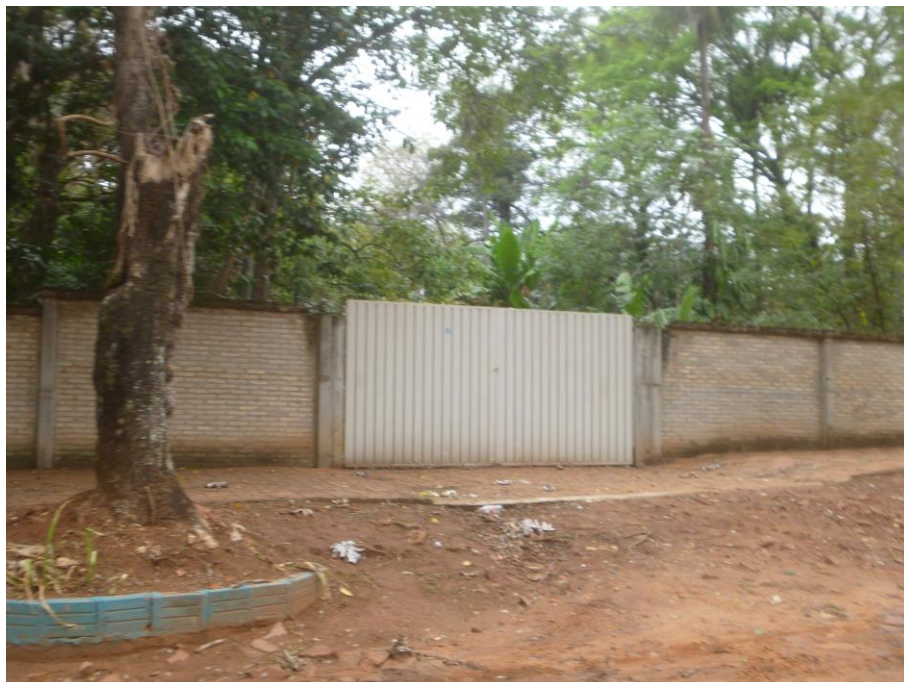
Foto N° 24: Vista General del frente norte de la propiedad sobre la calle **Prof. Rosa Masi** (se observan la muralla de ladrillos comunes vistos con pilares de hormigón armado, el portón de acceso vehicular, la vereda y el pavimento empedrado)

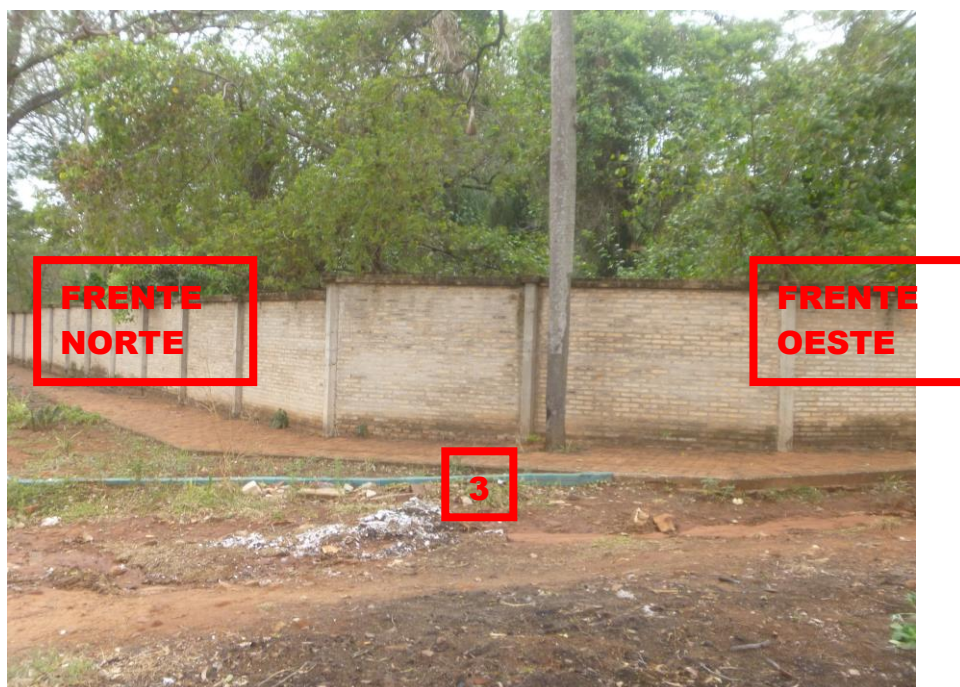
Foto N° 25: Vista General de la propiedad desde la esquina de las calles **Prof. Rosa Masi** y **José Cataldi** (se observan el **vértice 3**, la muralla de ladrillos comunes con pilares de hormigón armado, el tipo de vegetación existente en ese sector del predio, la ochava, la vereda y el pavimento terraplenado)

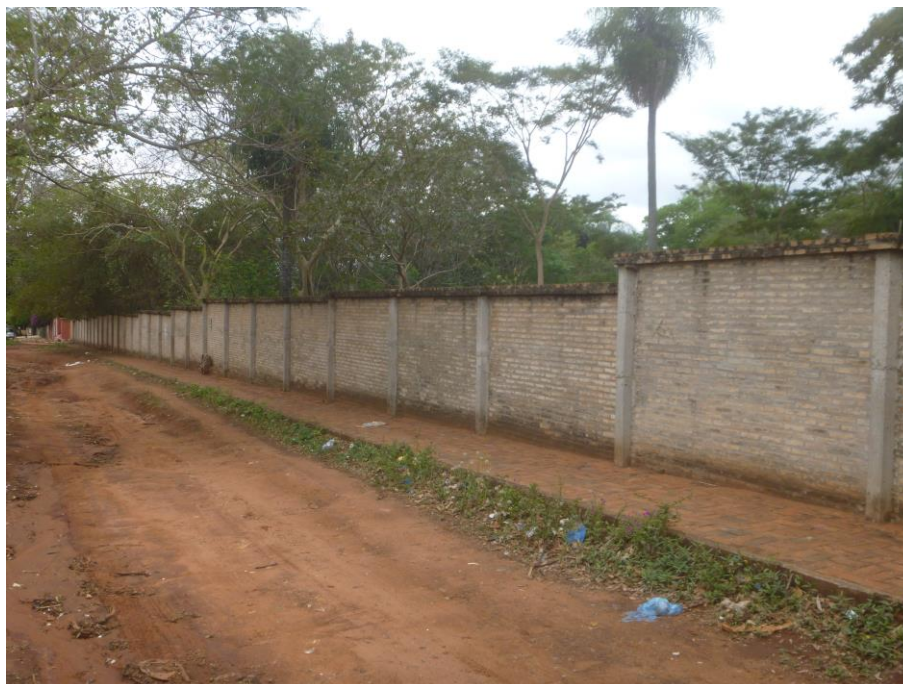
Foto N° 26: Vista General del frente oeste de la propiedad sobre la calle **José Cataldi** (se observan la muralla de ladrillos comunes con pilares de hormigón armado, el tipo de vegetación existente en ese sector del predio, la vereda y el pavimento terraplenado)

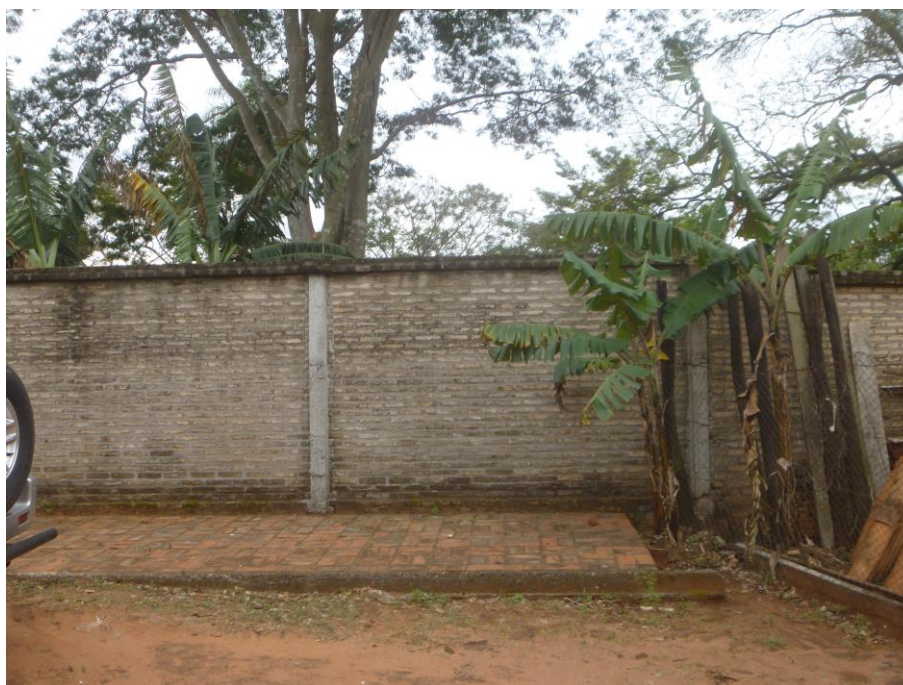
Foto N° 28: Vista General del frente sur de la propiedad sobre la calle **Andrés Salomón** (se observan la propiedad lindera edificada, la muralla de ladrillos comunes con pilares de hormigón armado, la vereda y el pavimento empedrado)

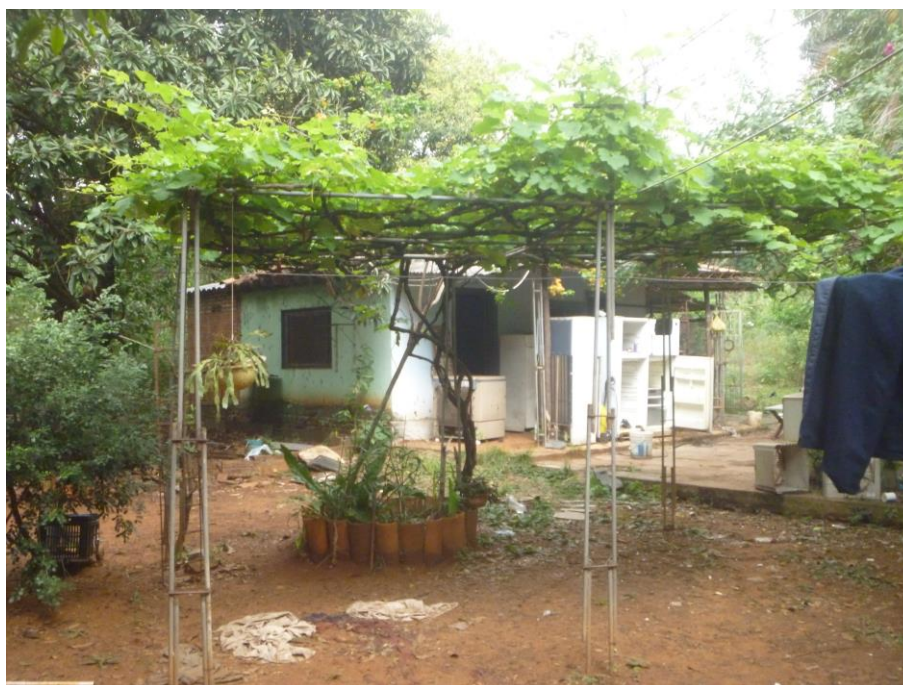
MEJORAS: Dos edificaciones de un nivel, sin valor comercial (ver Fotos 29 y 30).
Cercados Perimetrales: en el frente este sobre la calle Brasil cuenta con muro de piedra bruta colocada ($h \approx 1,40$ m $\rightarrow \approx 1,50$ m) y portón de acceso vehicular y peatonal (ver Fotos 21 al 23 y 31); en el frente norte s/ la calle Prof. Rosa Masi cuenta con muralla de ladrillos comunes vistos ($h \approx 2,15$ m $\rightarrow \approx 2,35$ m) con pilares de hormigón armado y portón de acceso vehicular (ver Fotos 23 al 25, 31 y 32); en el frente oeste sobre la calle José Cataldi cuenta con muralla de ladrillos comunes vistos ($h \approx 1,80$ m $\rightarrow \approx 2,10$ m) con pilares de hormigón armado (ver Fotos 25 al 27, 36 y 38); en el lindero y frente sur posee muralla de ladrillos comunes vistos ($h \approx 1,80$ m $\rightarrow \approx 2,10$ m) con pilares de hormigón armado (ver Fotos 27, 28, 34, 37 y 38).....

Foto N° 30: Vista General de una de las edificaciones sin valor comercial, ubicada dentro del predio (se observan el parral de uvas, el caminero peatonal que comunica las edificaciones existentes y el tipo de vegetación existente en ese sector del predio)

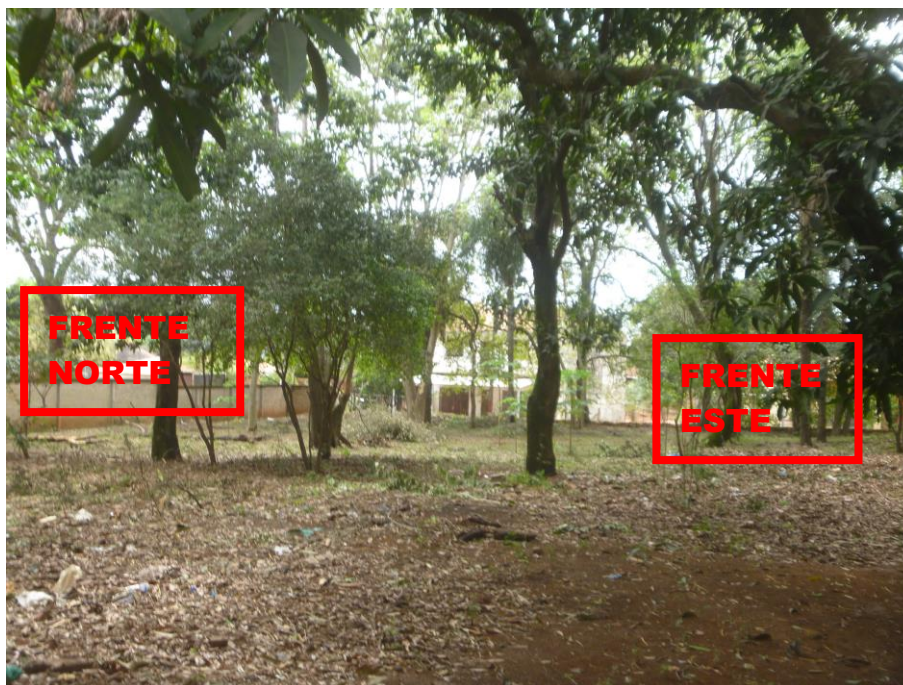
Foto N° 31: Vista General de la propiedad hacia el vértice noreste (se observan el nivel del terreno con ligera pendiente en dirección oeste-este hacia la calle **Brasil**, la muralla lindera norte y los árboles de mediano y gran porte existentes en ese sector del predio)

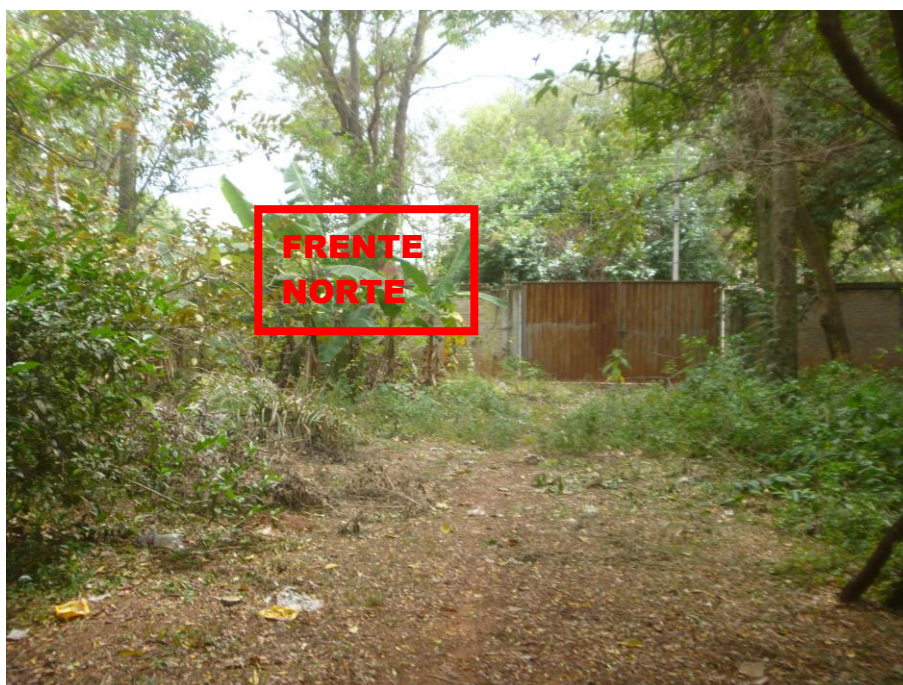
Foto N° 32: Vista General de la propiedad hacia el frente norte (se observan la muralla lindera, el portón de acceso vehicular, el tipo de vegetación y los árboles de mediano portes existentes en ese sector del predio)

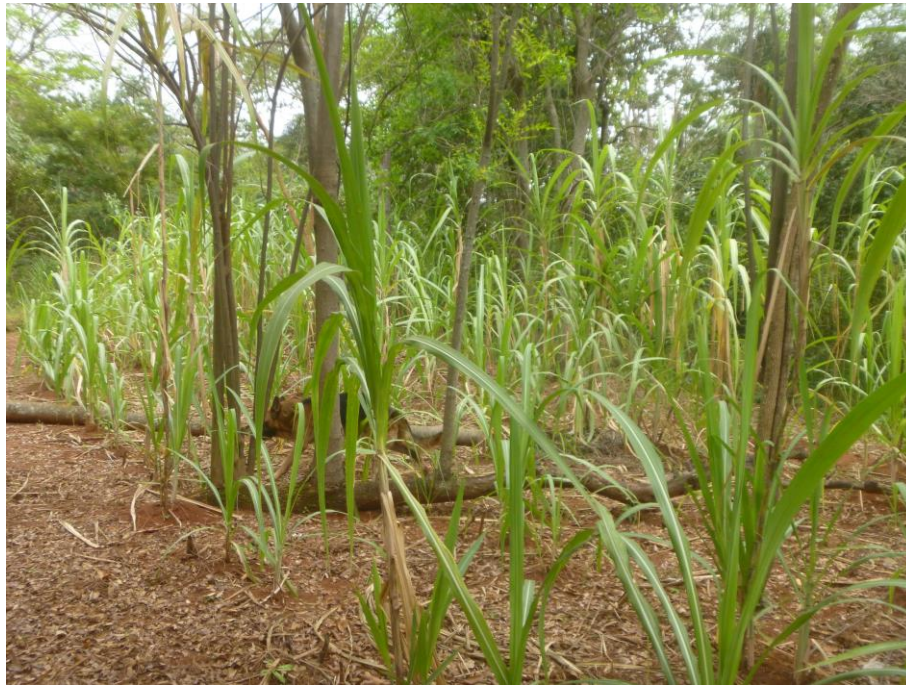
Foto N° 33: Vista General de la propiedad (se observa el tipo de vegetación existente en ese sector del predio)

CONDICIONES AMBIENTALES: Durante la inspección de la propiedad se observaron sectores invadidos por maleza y vegetación rastrera (ver Fotos 32 al 38).....

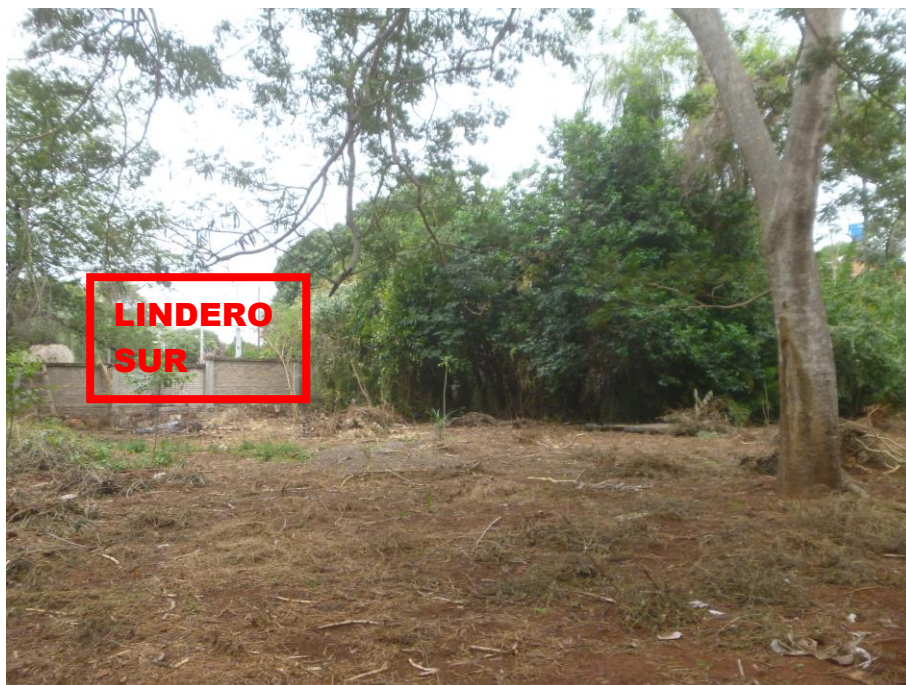
Foto N° 34: Vista General de la propiedad hacia el lindero sur (se observan las propiedades linderas edificadas, la muralla lindera y el tipo de vegetación existente en ese sector del predio)

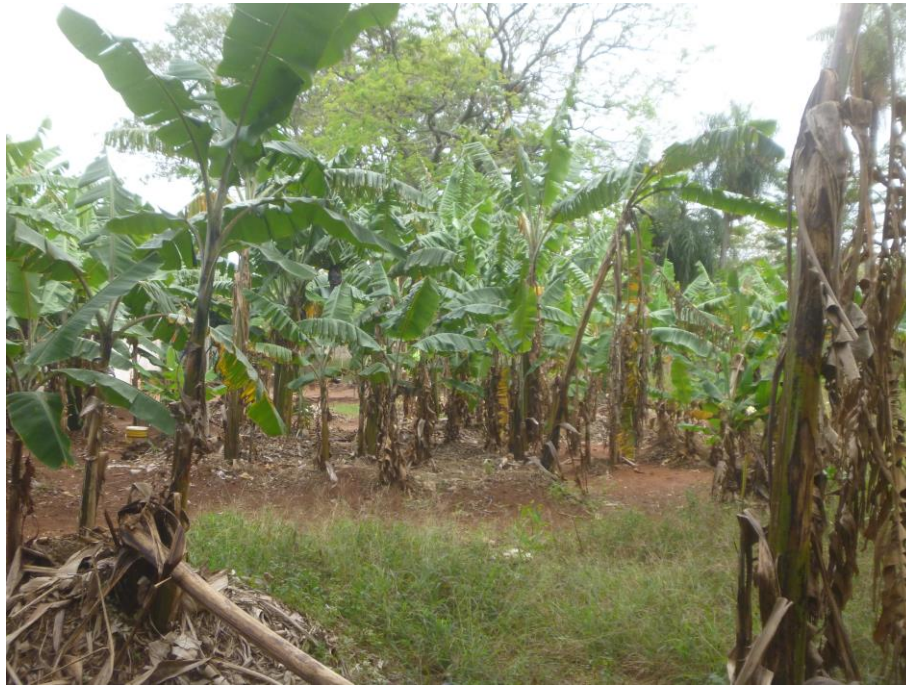
Foto N° 35: Vista General de la propiedad hacia el lindero sur (se observan las plantas de banana y el tipo de vegetación existente en ese sector del predio)

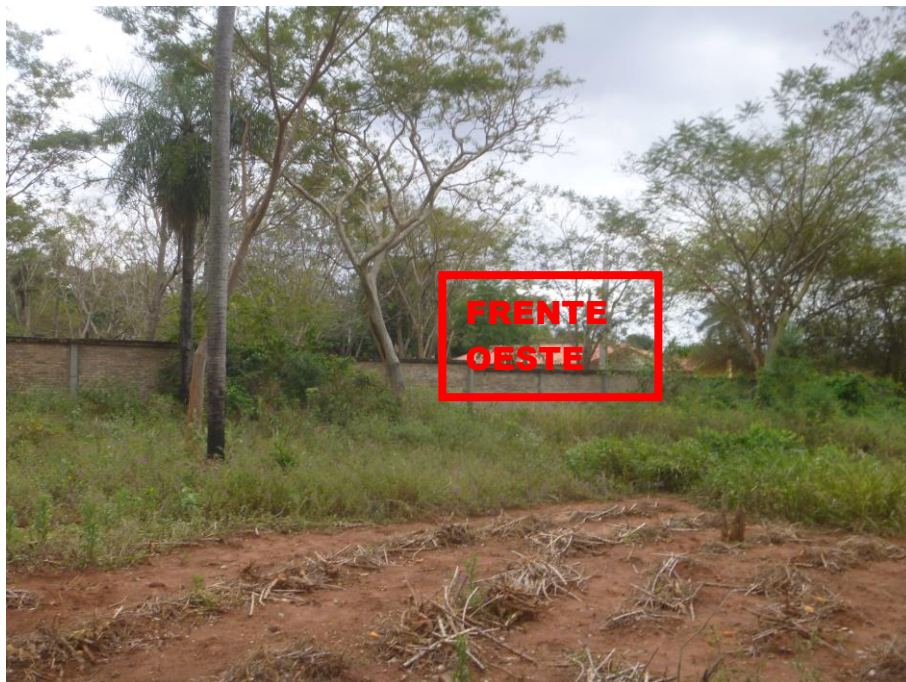
Foto N° 36: Vista General de la propiedad hacia el frente oeste (se observan la muralla y el tipo de vegetación existente en ese sector del predio)

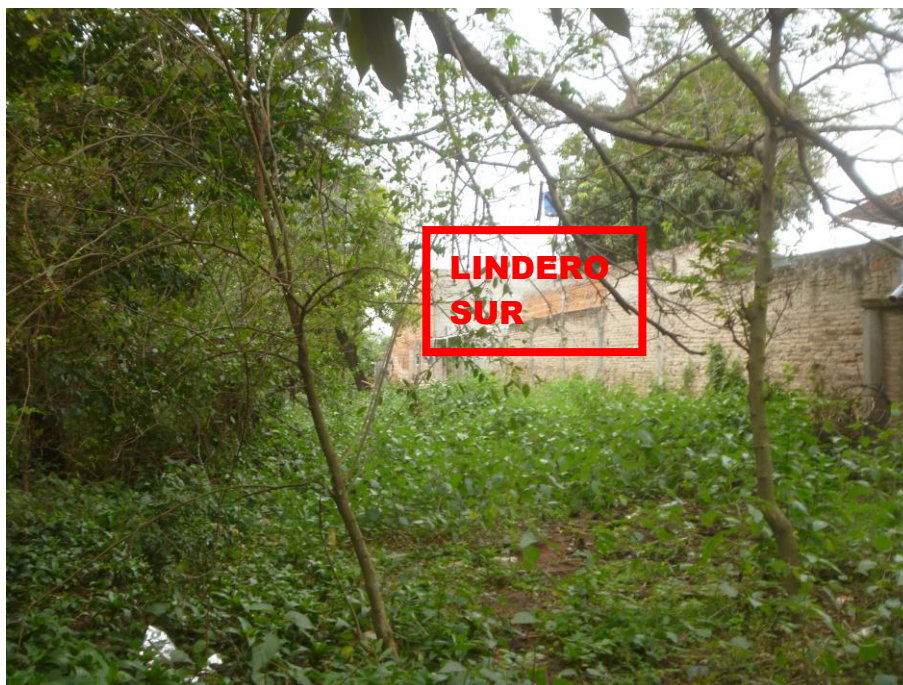
Foto N° 37: Vista General de la propiedad hacia el lindero sur (se observan las propiedades linderas edificadas, la muralla linderera y la vegetación y maleza, rastreras existentes en ese sector del predio)

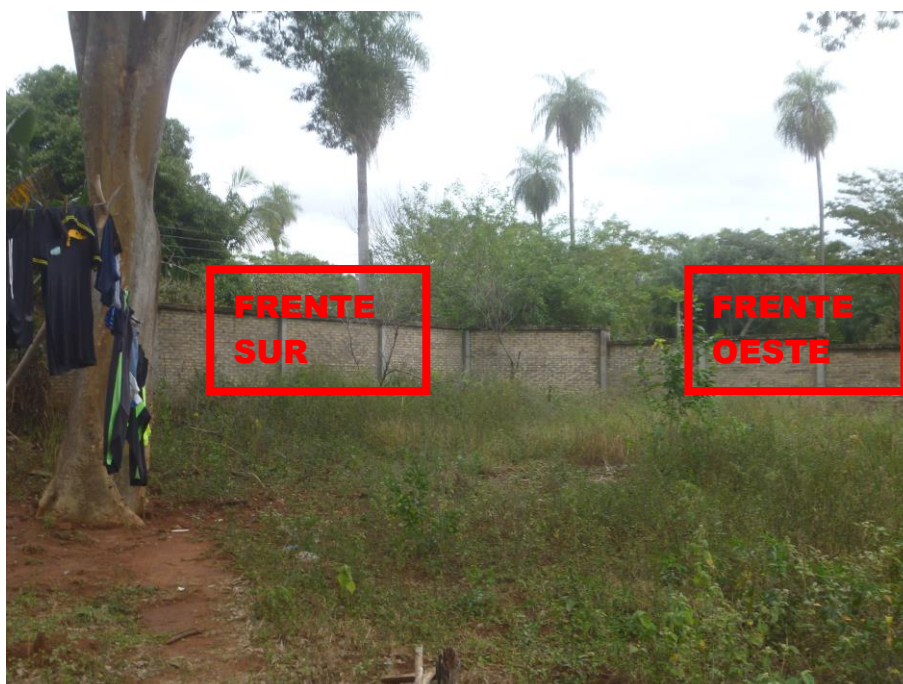
Foto N° 38: Vista General de la propiedad hacia el vértice suroeste (se observan las murallas linderas sur y oeste, la ochava y el tipo de vegetación existente en ese sector del predio)

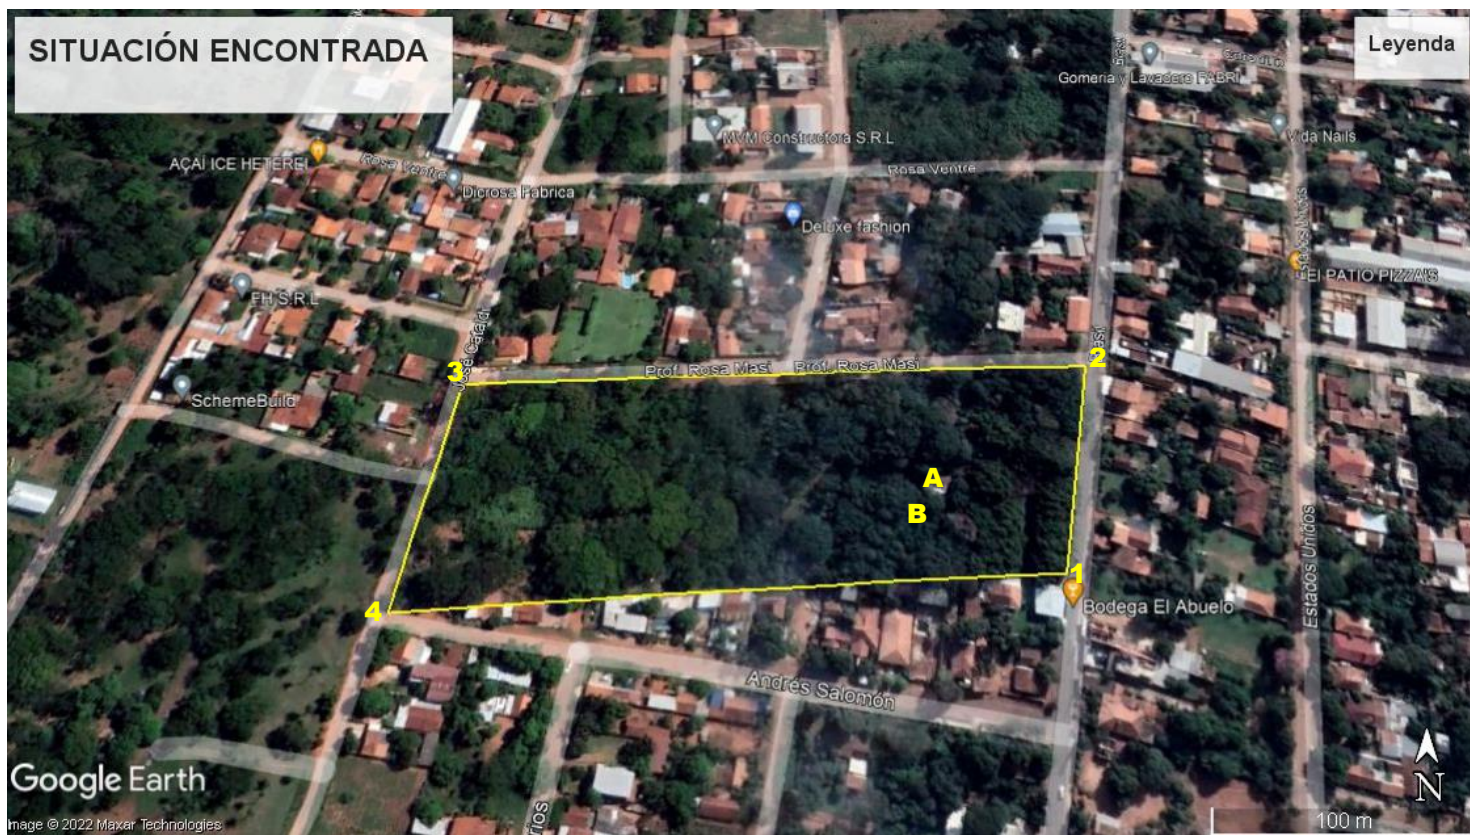
IMAGEN SATELITAL DE LA SITUACIÓN ENCONTRADA

1-2-3-4... PROPIEDAD AVALUADA

A y B... Edificaciones de un nivel sin valor comercial
